神戸地方海難審判庁

はじめに

当庁で平成10年から平成15年3月までの間に言い渡した裁決を調査し、その特徴と問題点などを取りまとめた。

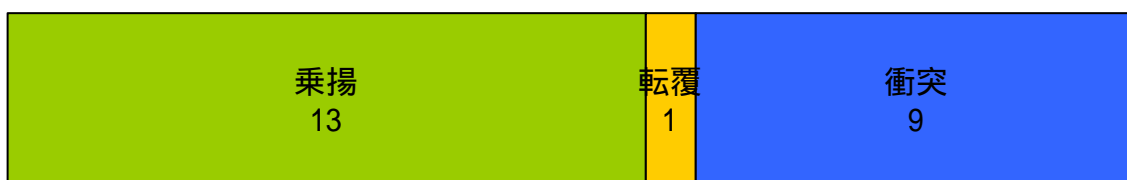
2 - 2 海難の種類別の発生状況

分析対象の種類別内訳は下図のとおりである。

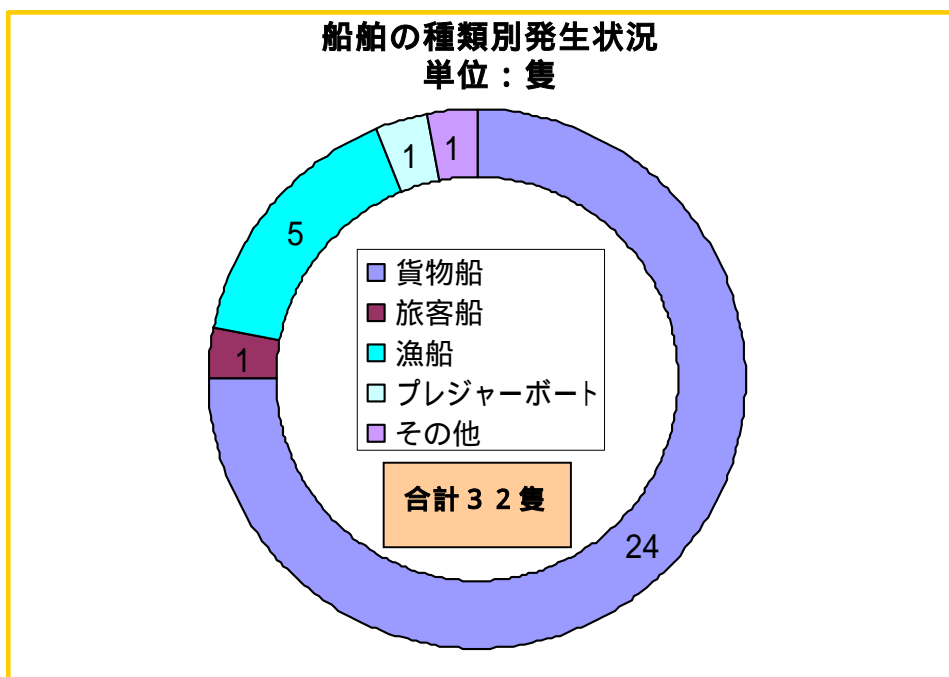
2 - 3 船舶の種類(船種)別発生状況

船舶の種類に着目した場合、「貨物船」の比率が3分の2以上を占めている。なお、船種中の「旅客船」は、渦潮観光の観潮船である。

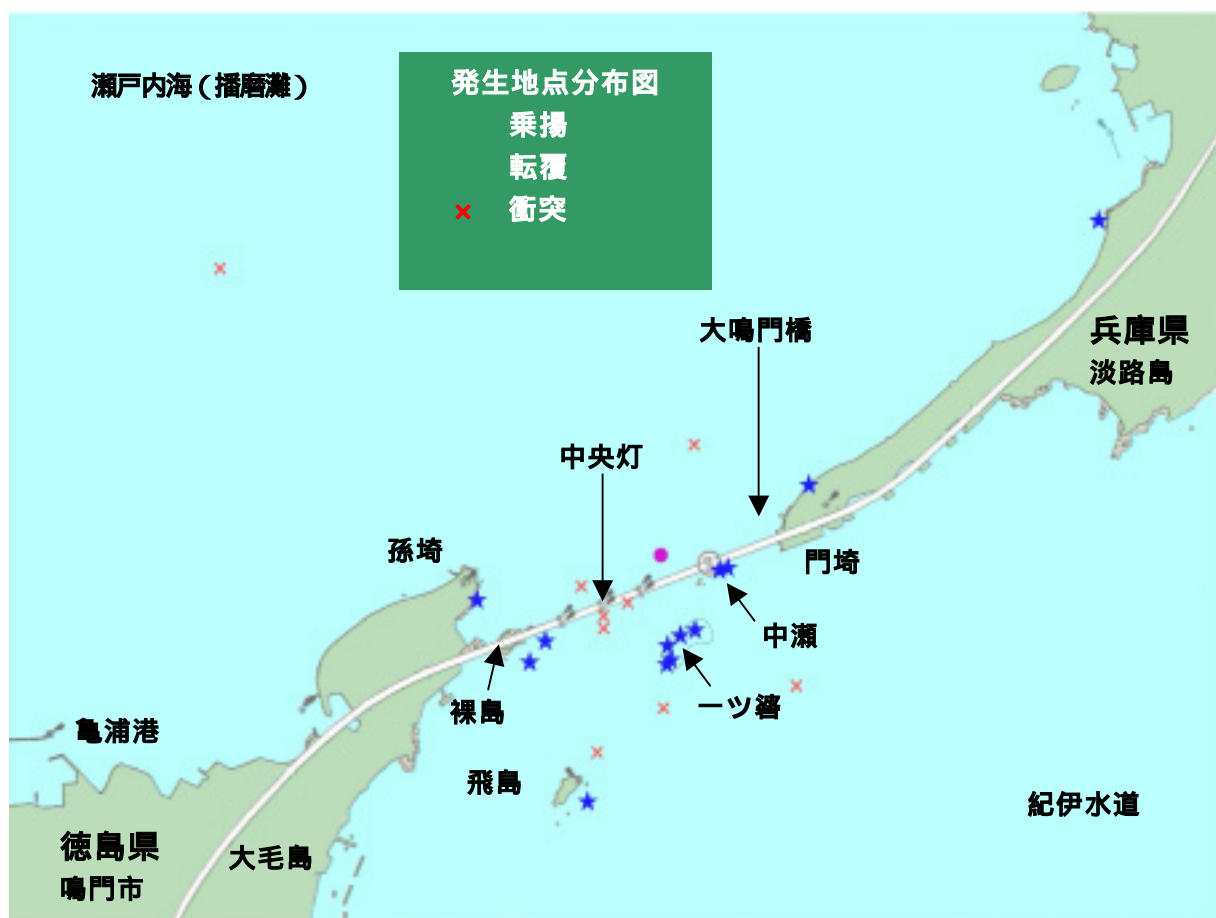
2 - 4 発生場所

分析対象の23件の発生場所分布状況は、次のとおりである。

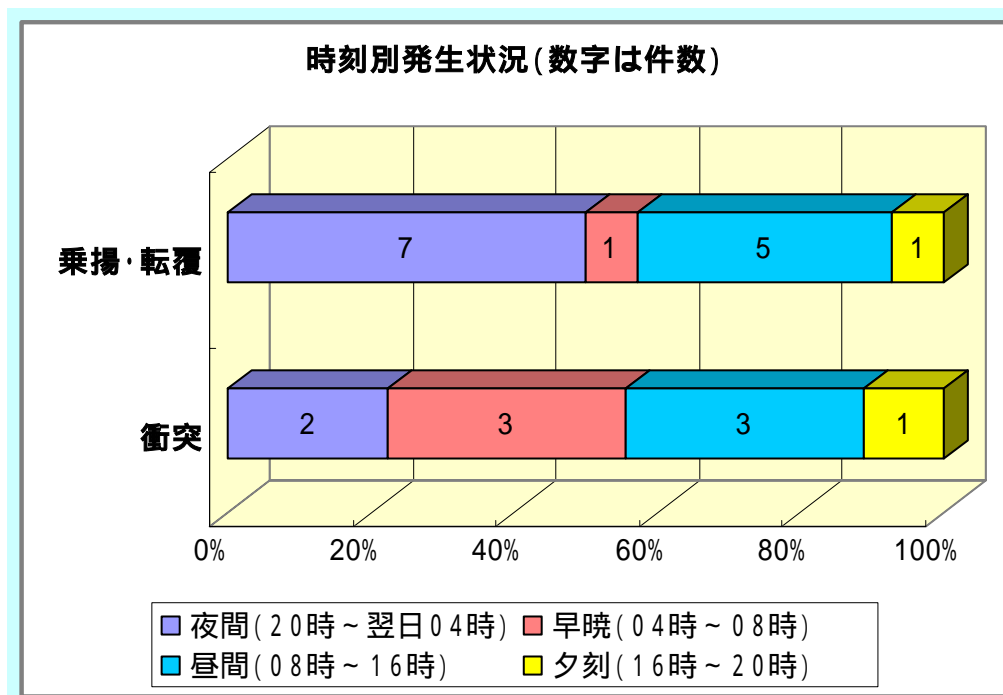
2 - 5 時刻別発生状況

乗揚・転覆は5割が夜間(8時間)に発生、衝突は3分の1が早暁に発生

分析対象の23件につき、1日を、「夜間」(8時間)、「早暁」(4時間)、「昼間」(8時間)、「夕刻」(4時間)の4区分に分け、それぞれの区分ごとの発生比率を比較した。

乗揚・転覆海難にあつては、「夜間」の比率が全体の半分を占めているのに対し、衝突海難にあつては、「早暁」の4時間内に全件数の3分の1が発生していることがわかる。

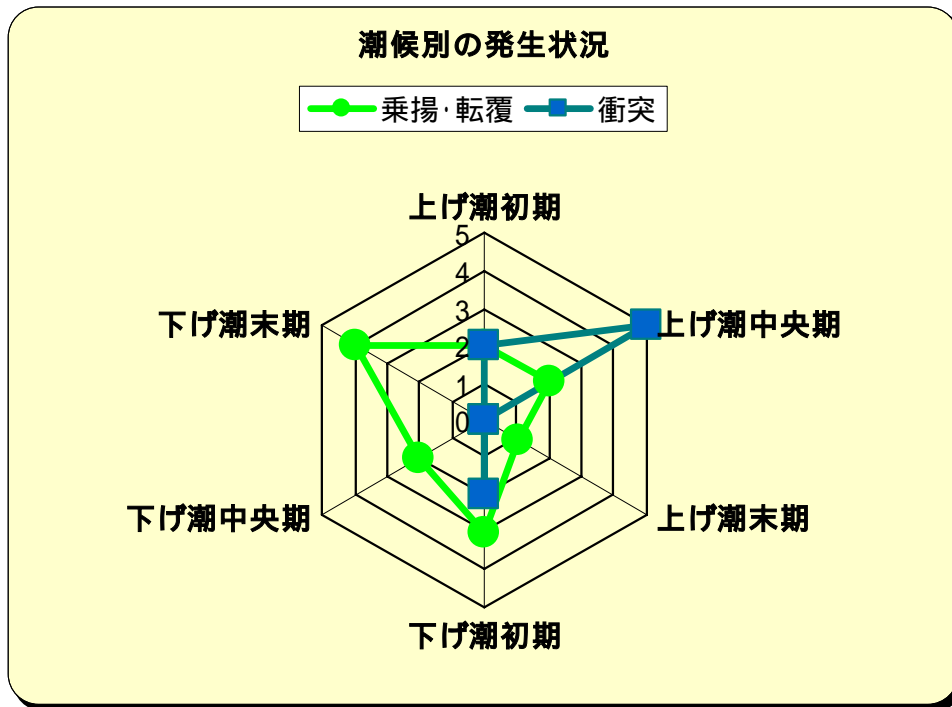
グラフA

まず、潮候を、上げ潮の、初期、中央期、末期と、下げ潮の、初期、中央期、末期の6つに区分し、それぞれの区分における、乗揚・転覆海難と衝突海難の発生件数を比較した。

乗揚・転覆海難は、各区分ともに発生がみられ、下げ潮初期と下げ潮末期に比較的多く発生していたのに対し、衝突海難は、上げ潮末期、下げ潮中央期、下げ潮末期には1件も発生しておらず、上げ潮中央期に過半数の発生がみられた。(グラフA参照)

鳴門海峡の上げ潮の中央期は、おおむね北流の最強時を含むところから、北航船にとっては順潮流となるものの、南航船にとっては強い逆潮流を受ける。こうした特性が、衝突海難の発生に影響を与えているものと考えられる。

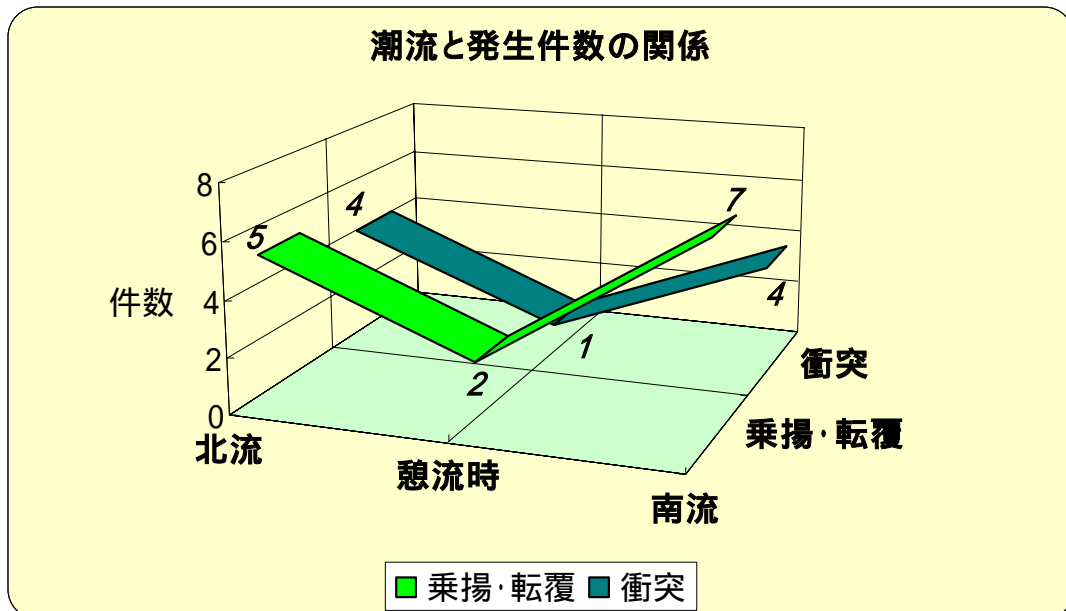
グラフB

また、潮流を、北流、南流、憩流時に3区分し、海難種別ごとの発生状況を見ると、乗揚・転覆海難、衝突海難のいずれも、憩流時にあっては、発生件数が極端に減少している。衝突海難にあっては、北流、南流に発生数の差はみられないが、乗揚・転覆海難にあっては、北流時よりも南流時の方が、発生件数が多くなっている。(グラフB参照)

これは、大鳴門橋の南側の方が北側に比べて、一ツ簪や中瀬といった浅礁が多く存在し、南流時、逆潮流となる北航船が狭い水道の右側端に寄り、潮流に流されて浅所に接近してしまう可能性があるためと考えられる。

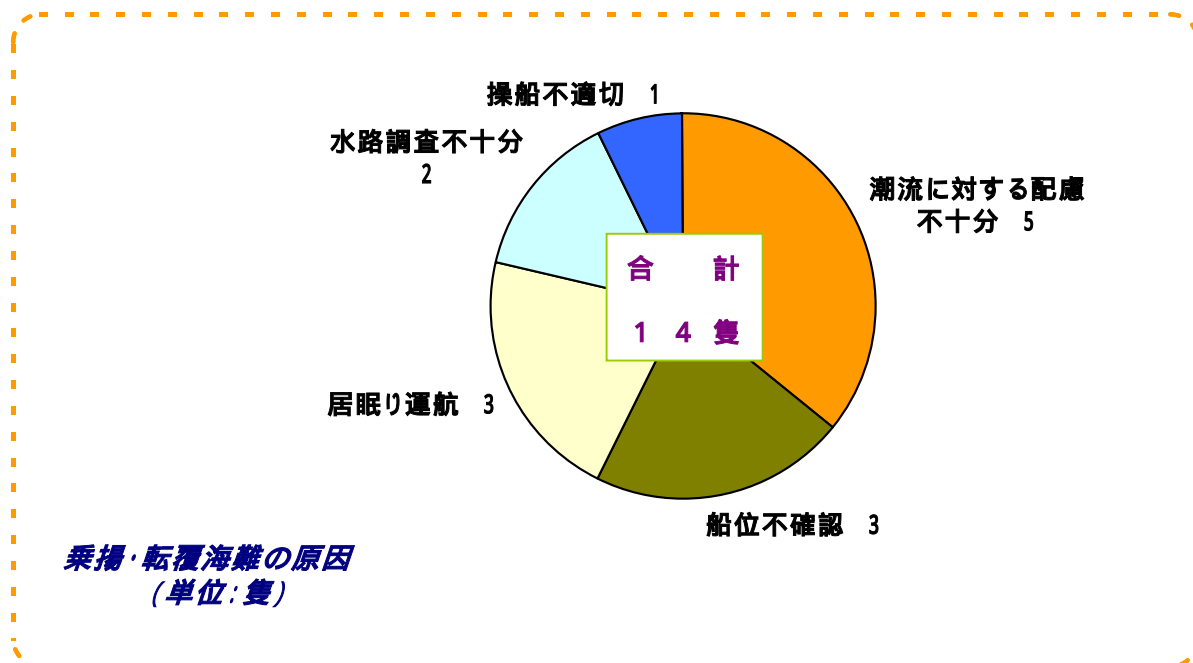
乗揚・転覆海難（14件14隻）について、裁決書で摘示された原因を分類すると、次のグラフに示す割合となり、潮流に対する配慮を欠いた事例が最も多いことがわかる。

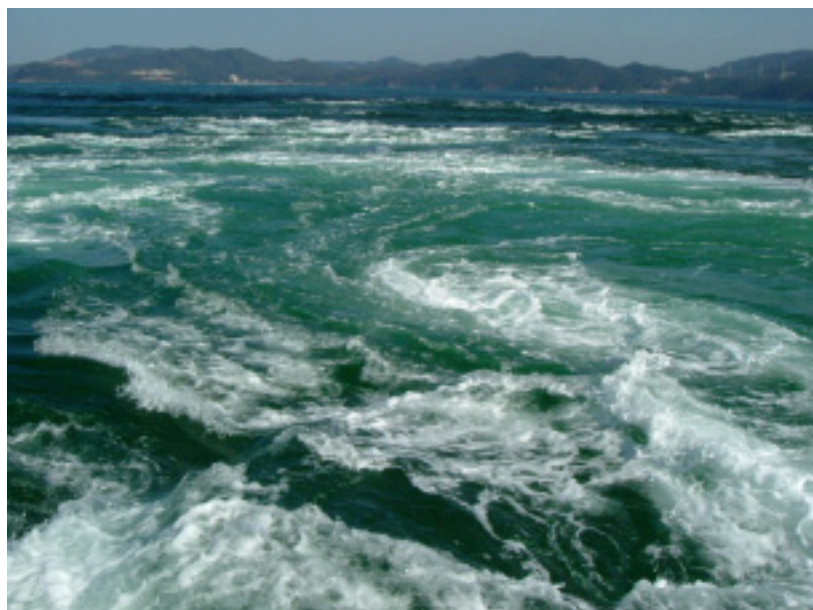
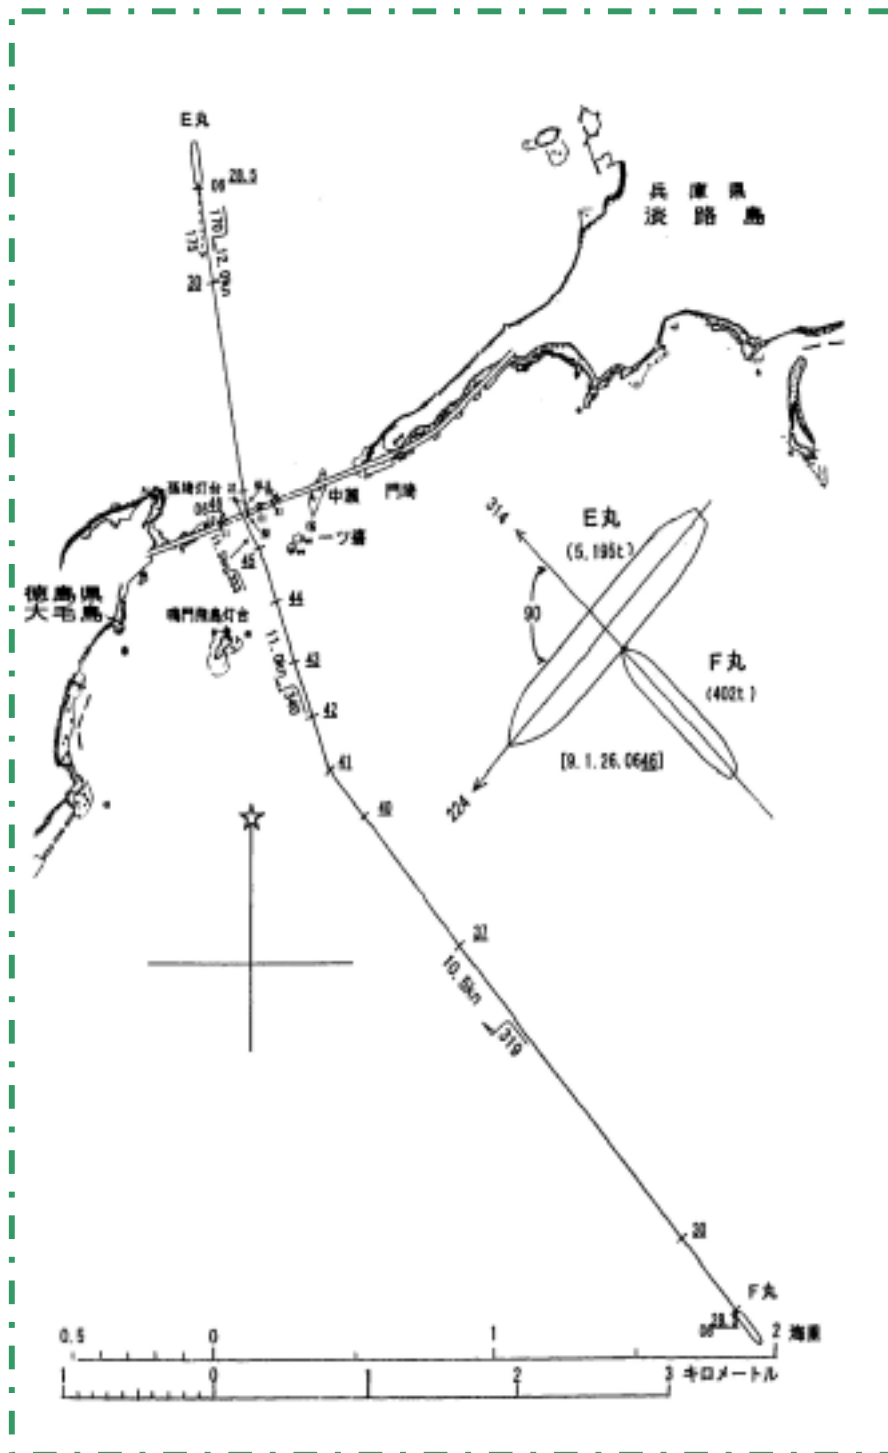
事例1 強い逆潮流でALCが作動して速力が3ノットに低下した事例

自動負荷制御システム (ALC) を装備した貨物船 E 丸 (5,195 トン) は、夜間、播磨灘から鳴門海峡を通航するため、航海速力 14.5 ノットで大鳴門橋中央灯に向けて南下したところ、橋の南方に認められた北航船数隻が橋を通過するのを橋の北方で旋回して待ったの

ち、予定していた通峡時刻より約 20 分遅れたことにより北流が強くなっていたが、目的地の入港予定時刻が迫っていたので、そのまま最狭部に向かって進行した。

橋まで約 100 メートルとなったとき、橋の南方 1.5 海里に北上船 F 丸を認め、そのころ次第に強まる北流のためエンジンの負荷が増し、ALC が作動して出力が自動的に下がり、対地速力が 3 ノットにまで低下していたが、操船者はしばらくこのことに気付かず、F 丸とは飛島南方で航過すると判断して進行したところ、橋の直下に至ってようやく失速状態に陥っていることに気付き、やがて船首が少し西に振れた状態で北方に圧流されているとき、至近に迫った F 丸を見て機関を停止したが、同船が左舷側中央部に衝突した。

貨物船 F 丸 (402 トン) は、大鳴門橋の南方で南航する E 丸を見たとき、飛島の南方

で出会うものと判断して中央灯に向け進行し、橋まで 1,500 メートルに近づいたとき、

相手船が失速状態であると知ったが、最狭部で航過することになるとは思わず、潮流に乗じて北上を続けるうち、一ツ簪付近に至って反転することもできなくなり、やがて相手船に接近し、機関を後進にかけたが衝突した。

E丸が潮流による速力低下の確認不十分で、来航する反航船の通過を待たなかった。F丸が大鳴門橋直下で難航する反航船を認めた際、飛島東方の広い海域に退避しなかった。

裁決によると、最狭部では、潮流速の最盛期に激流水域の両側に複雑な渦流が発生することから、通航船舶は中央に寄って航行することになり、このような水域で他船と出会えば十分な航過距離を確保できないために衝突のおそれが生じるので、E丸のような大型船舶は、強潮流時の、最狭部における他船との遭遇を避けるべきであると述べている。

また、E丸の船長は、逆潮流の際、最低5ノットの対地速力を維持することを通航の条件としていたが、たまたま北上船を認めたのでそれらの通過を待ったことから潮流が予想以上に強くなり、ALCによる速力低下が大きくなったものと思われる。

潮流は刻々変化する、逆潮流では対地速力をチェック！

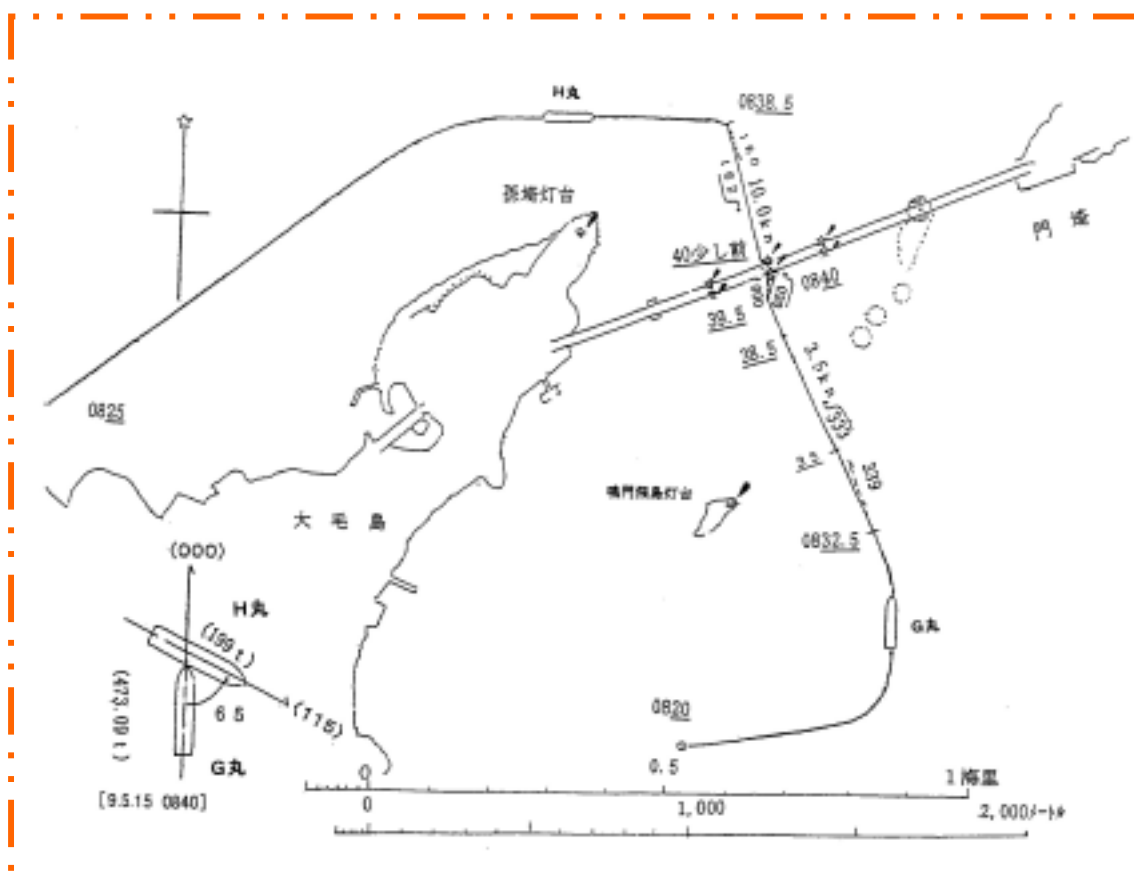
事例2 視程100メートルの中での衝突

液体ばら積み船G丸(473トン)は、霧のため視界が不良であったうえ、潮流が強いことから一時飛鳥南方で漂泊したあと、少し霧が薄くなり、まだ海面付近には霧がたちこめていたものの、大毛島山頂が見えるようになったので通航を開始し、5ノットの南流に抗し3.5ノットの対地速力で大鳴門橋中央灯に向け北上中、同灯のほぼ直下で南航船H丸と衝突した。

このとき3人が船橋にいたが衝突直前までH丸の接近に気付かなかった。

一方、貨物船H丸(199トン)は、播磨灘から鳴門海峡に向かったが、濃霧のため通航困難と判断し、大毛島の亀浦港沖合で錨泊していたところ、孫崎の鳴門山や大鳴門橋主塔の上部が見えてきたので通航を開始し、同橋北方400メートルに達したとき可航水域を示す橋梁標や主塔が見えなくなったが、手動操舵にあたっていたためレーダー監視がおろそかになり、橋の南方から接近するG丸に気付かないまま進行して衝突した。

裁決によれば、この事例は、北航船と南航船が、視界制限状態の下、大鳴門橋付近で他船と接近したときには、減速・停止することも右側端に寄って航行することも困難であるとしている。

北航船G丸及び南航船H丸の両船が、視界が回復するまで安全な水域で待機しなかった。

孫崎沖や飛鳥沖で霧のため橋桁が見えないようなら通航を待つ

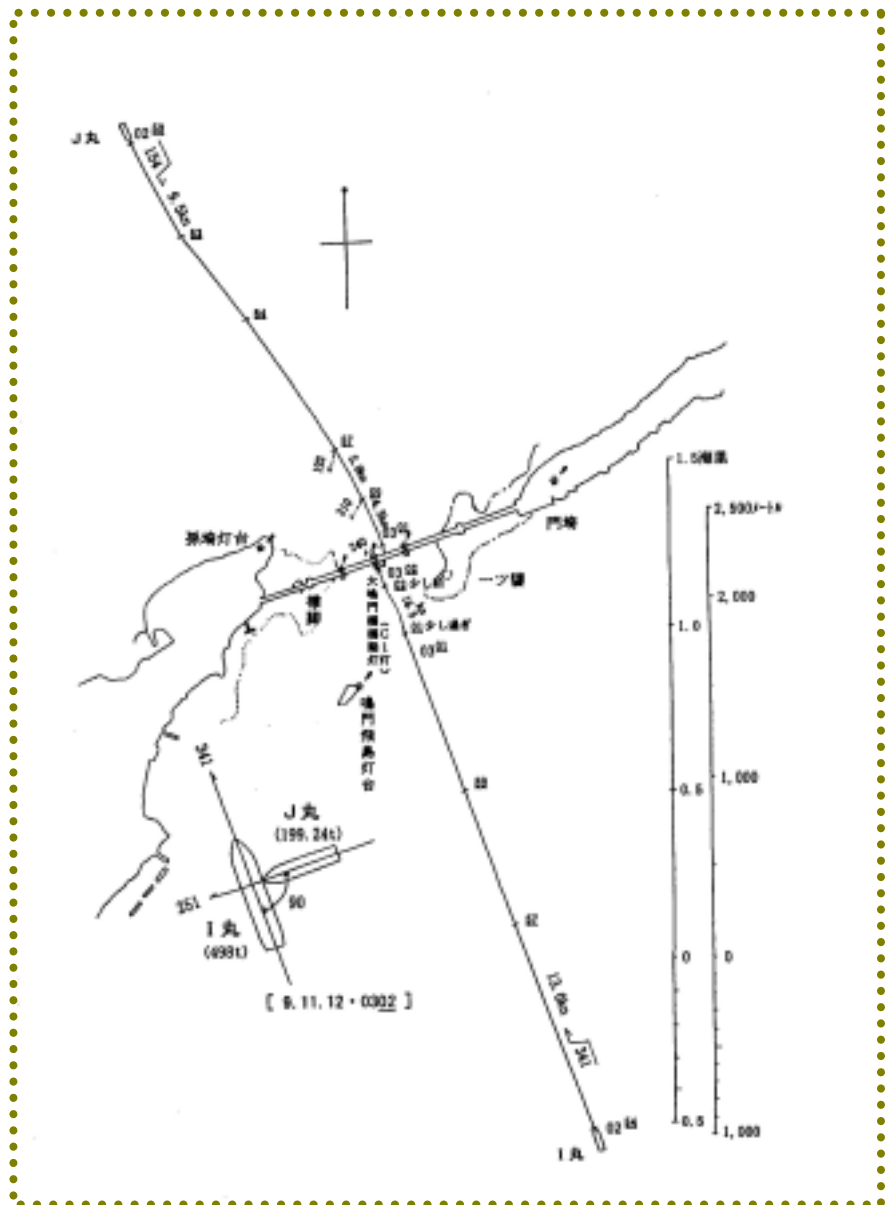
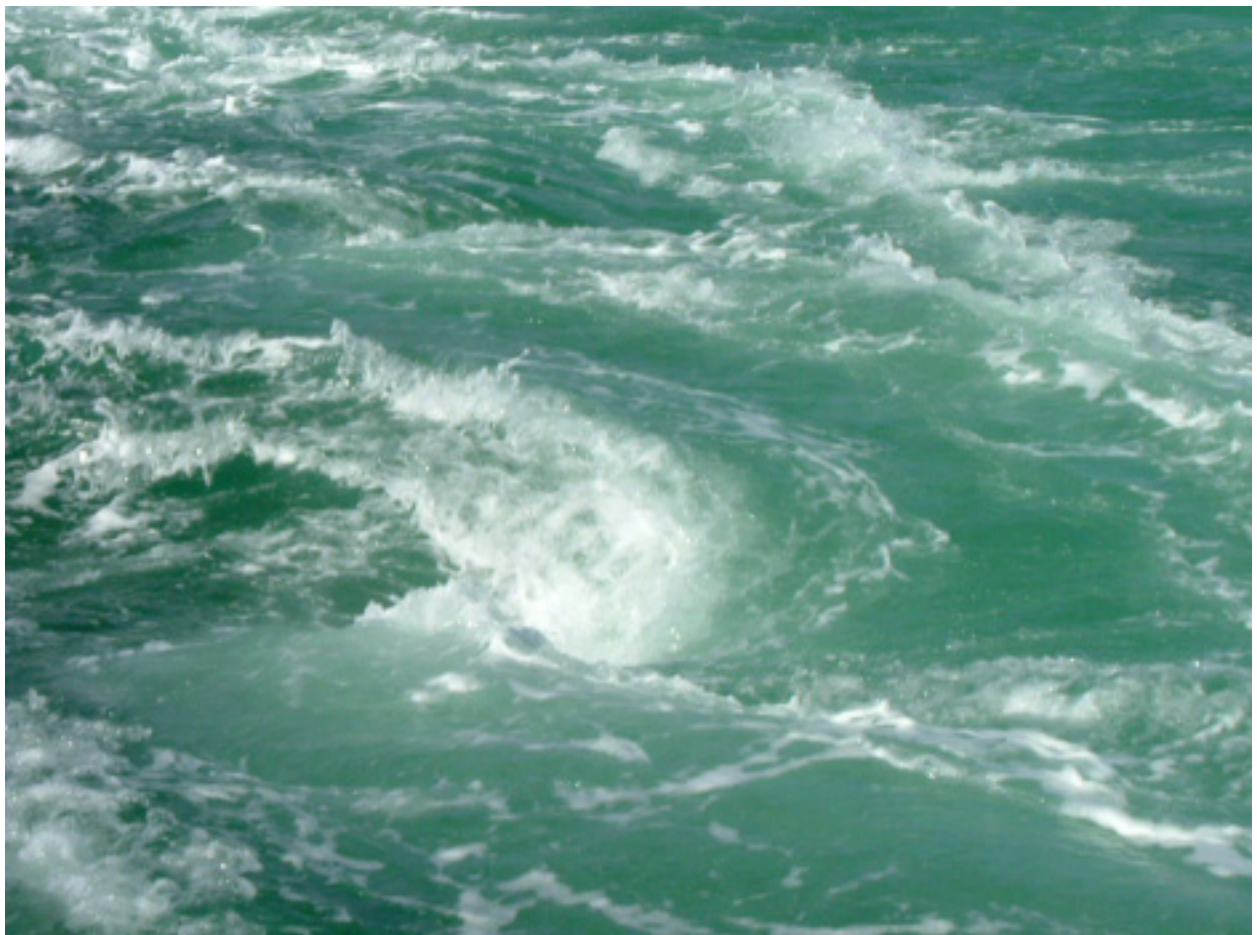
事例3 強潮流時、北航船と南航船が大鳴門橋のほぼ直下で衝突

貨物船I丸(498トン)は、月齢12日の月が残る夜半過ぎ、北流最強時の約1時間前船長が操船指揮にあたり、航海士の手動操舵の下、潮流に乗じて鳴門海峡南方から大鳴門橋に向け北上中、同橋南方1.8海里の地点で橋の北側に南航船J丸の白、白、緑3灯を認め、間もなく同船が紅灯を見せるようになり、そのまま航行すれば最狭部付近で出会うと予想し、約1.5海里離れた同船に向けて探照灯を点滅した。

その後飛島南東方800メートルのところに来たとき、右舷船首2度0.9海里に接近したJ丸が白、白、紅3灯を見せて南西方向に向いていることを知り、左舷対左舷で航過できると思った。そして、飛島を通過したあと16.5ノットで北上を続けたところ、依然としてJ丸が正船首少し右に見えていたが、一ツ瀬の浅礁に近いので右転することができず、逆潮流で速力が遅いJ丸の前方に向け左転したが、裸島側の橋脚に接近することを警戒してすぐに元の針路に戻したあと衝突した。

一方、貨物船J丸(199トン)は、船長が操船を指揮し、甲板長が手動操舵、機関士が見張りをして孫崎北方1.3海里のところから中央灯の少し東に向け9.5ノットで南下したところ、潮流により東に圧流されるようになったので船首を西側の橋脚に向けたが、30度以上圧流

されながら大鳴門橋に接近した。そのころJ丸船長は、北上するI丸の白、白、紅、緑4灯を左舷船首方向に初認し、左舷対左舷で航過できると思ったが、同船が探照灯を点滅し

ていることには気付かなかった。やがて左舷船首方向に見る I 丸が左転して緑灯を見せるようになったものの短時間両舷灯を見ながら南下した。

このとき、J 丸は、船首を西側橋脚に向け 210 度の針路としていたものの、強潮流により東に圧流されていたため、実際には中央灯と右側端灯との間に向かってほぼ 160 度の方向に 4.5 ノットの対地速力で進行し、I 丸の右舷側至近を航過する状況だった。

J 丸船長は、左舷船首方向 40 ~ 50 度に見える I 丸が短時間両舷灯を見せながら北上するので、左舷対左舷で航過できると思っていたところ、I 丸の灯火が白、白、緑 3 灯に変わったので、危険を感じて右舵一杯、全速力後進としたが衝突した。

潮流に抗して南下する J 丸が、北上する I 丸の通過を待たなかった。

I 丸が、警告信号を行わず、衝突を避けるための措置をとらなかった。

この海難では、J 丸は、強潮流のため、船首方向と実際の進行方向とに大きな差が生じ、北上する I 丸が南下する J 丸の航海灯を見て、その進行方向を正確に判断することが困難であったと考えられ、両船とも、航過態勢を正確に判断することができない状況であったと考えられる。

逆潮流で通航する船は順潮流で来航する反航船の通過を待つ
